Schlussbericht des Büros für Flugunfalluntersuchungen

über den Unfall

des Segelflugzeuges ASK 23B, HB-1880
vom 11. August 2001
ca. 1.7 km ENE Flugplatz Buttwil
Koordinaten: 667 000 / 235 650

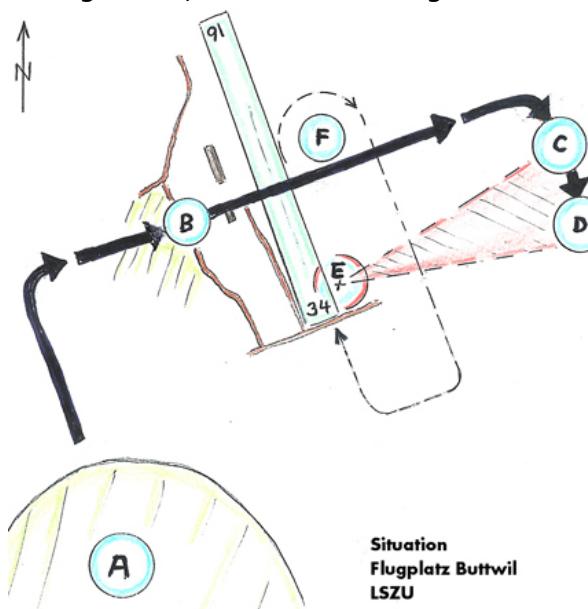
solle. Diese Anweisung wurde vom Piloten bestätigt. Dabei soll die Stimme des Piloten fröhlich getönt haben, möglicherweise weil er den zweistündigen Segelflug erfüllt hatte. 10 Minuten später erkundigte sich der Fluglehrer nach seiner Position, was vom Piloten mit «in der Nähe des Flugplatzes» beantwortet wurde (siehe Position A in nebenstehender Skizze).

Das Segelflugzeug wurde während des zweistündigen Segelflugs von verschiedenen Zeugen und vom Fluglehrer beobachtet. Es konnte mehrfach im Sektor «A» gesichtet werden.

Nach rund zwei Stunden Flugzeit überflog es den Flugplatz (B). Dabei ist niemandem etwas Ungewöhnliches aufgefallen. Im Bereich «F» lag der Abkrebisraum für Segelflugzeuge.

Bei Position «C», in einer Höhe von ca. 500 - 600 m AGL, begann sich die Fluglage aussergewöhnlich zu ändern.

Position «D» zeigt die Absturzstelle.

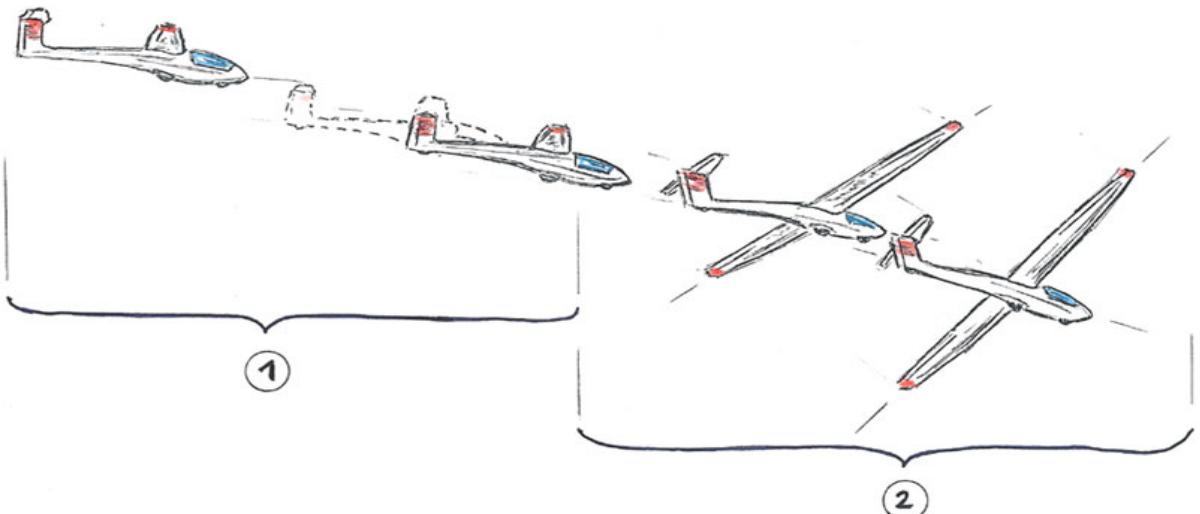
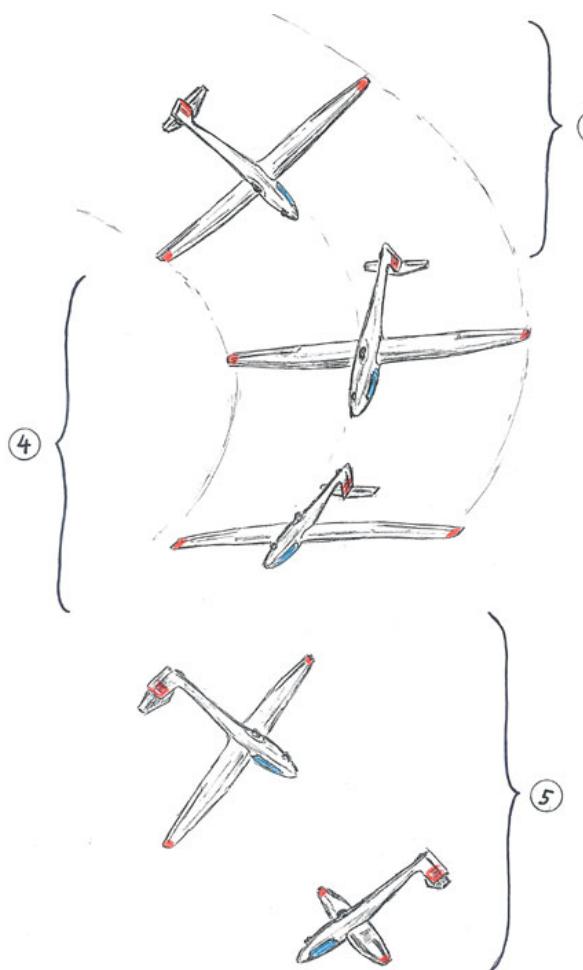
Bei der Position C flog das Segelflugzeug in normaler Fluglage. Auf Grund der beobachteten Sinkrate vermuteten einige Zeugen, dass der Pilot die Bremsklappen ausgefahren hatte (siehe Zeichnung Abschnitt 1). Ob diese erhöhte Sinkrate tatsächlich auf Grund der Bremsklappen oder in Folge eines leichten Abwindes aufgetreten ist, muss offen bleiben.

Kurz darauf ging das Flugzeug in eine Art Schiebeflug nach links über, wobei sich auch der linke Flügel senkte (Abschnitt 2). Die Fluglage war kurzfristig vergleichbar mit einer Links-Glissade.

Danach senkte sich die Flugzeugnase zügig (Abschnitt 3) und das Flugzeug überschlug sich vorwärts über die Flugzeugnase und den linken Flügel (Abschnitt 4). Dabei verlor es höchstens 50-100 m an Höhe und die Geschwindigkeit nahm kaum zu.

Dieses Abkippen nach vorne ging in eine Rückenrolle über (Abschnitt 5), während der das Flugzeug mehrere Umdrehungen mit konstanter Winkelgeschwindigkeit und Sinkrate machte. Die Längsneigung des Segelflugzeuges blieb während den Umdrehungen in der Rückenrolle konstant. In dieser Fluglage verschwand es aus dem Blickfeld der Zeugen und schlug in einem Feld auf. Es gab aus der Sicht der Zeugen keine

Anzeichen dafür, dass der Pilot versucht hatte, eine normale Fluglage wiederherzustellen.

Die obigen Zeichnungen wurden durch einen Zeugen erstellt, welcher Segelfluglehrer ist.

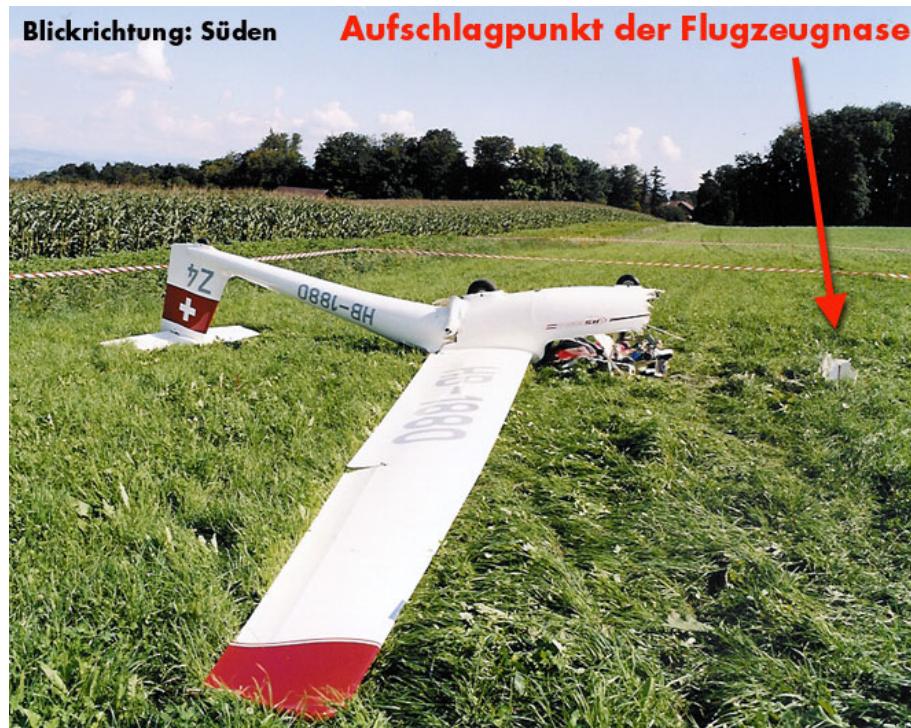
Durch den Aufprall wurde der Rumpf ca. 30 cm hinter dem Hauptfahrwerk gebrochen. Die Aluminium-Höhensteuerstange wurde auf Grund dieses Bruches zerstört. Die Seiten- und Querruder- sowie die Bremsklappenmechanik waren intakt.

Das Segelflugzeug wurde in seiner Endlage ca. 50 cm in östlicher Richtung (Richtung Leitwerk) verschoben, um Zugang zum verunfallten Piloten herzustellen. Die Flugzeugnase war tief in die Erde gedrückt und abgebrochen.
