## VEREISUNG

Nr. 21, Oktober 2015

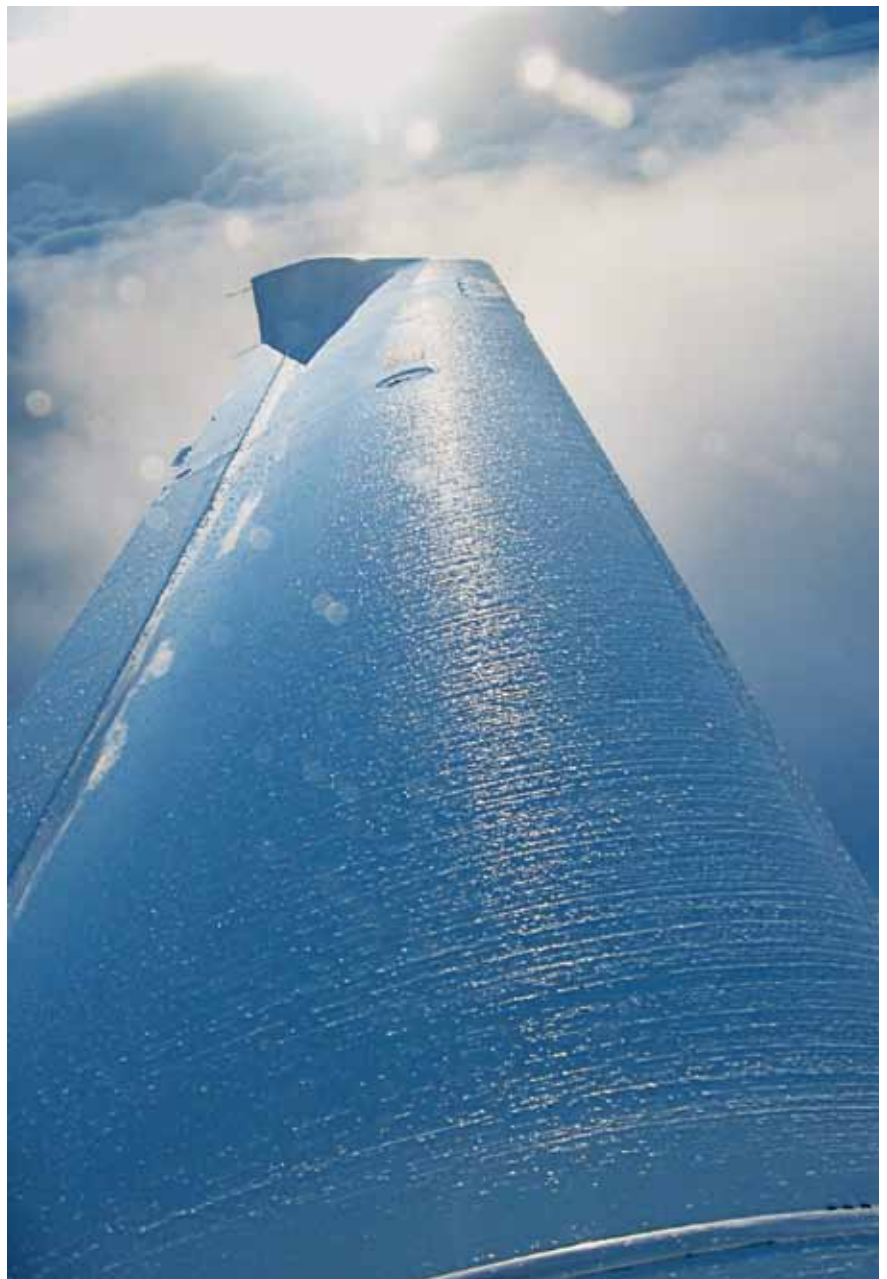
*So „dramatisch“ kann die Vereisung einer Tragfläche aussehen*

Eisansatz beginnt in der Regel an den Stirnflächen des Flugzeuges: an der Bugspitze, an den Nasen-

radien der aerodynamischen Profile, an den Vorderkanten von Streben und Antennen. Gerade diese Bereiche haben eine große Bedeutung für die Umströmung des gesamten Körpers. Es tritt eine starke Widerstandszunahme auf.

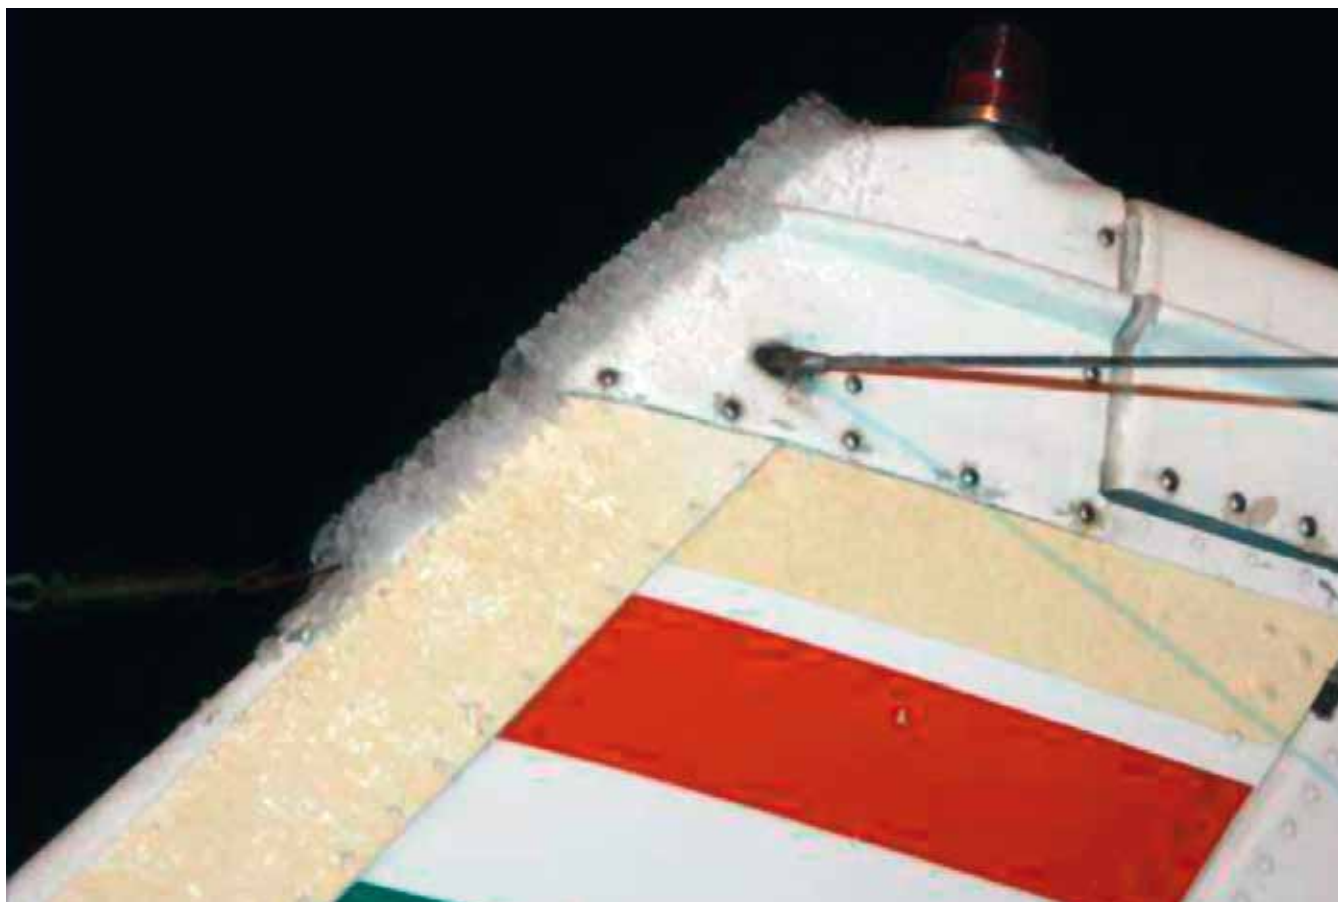
*Eisansatz am Seitenleitwerk*

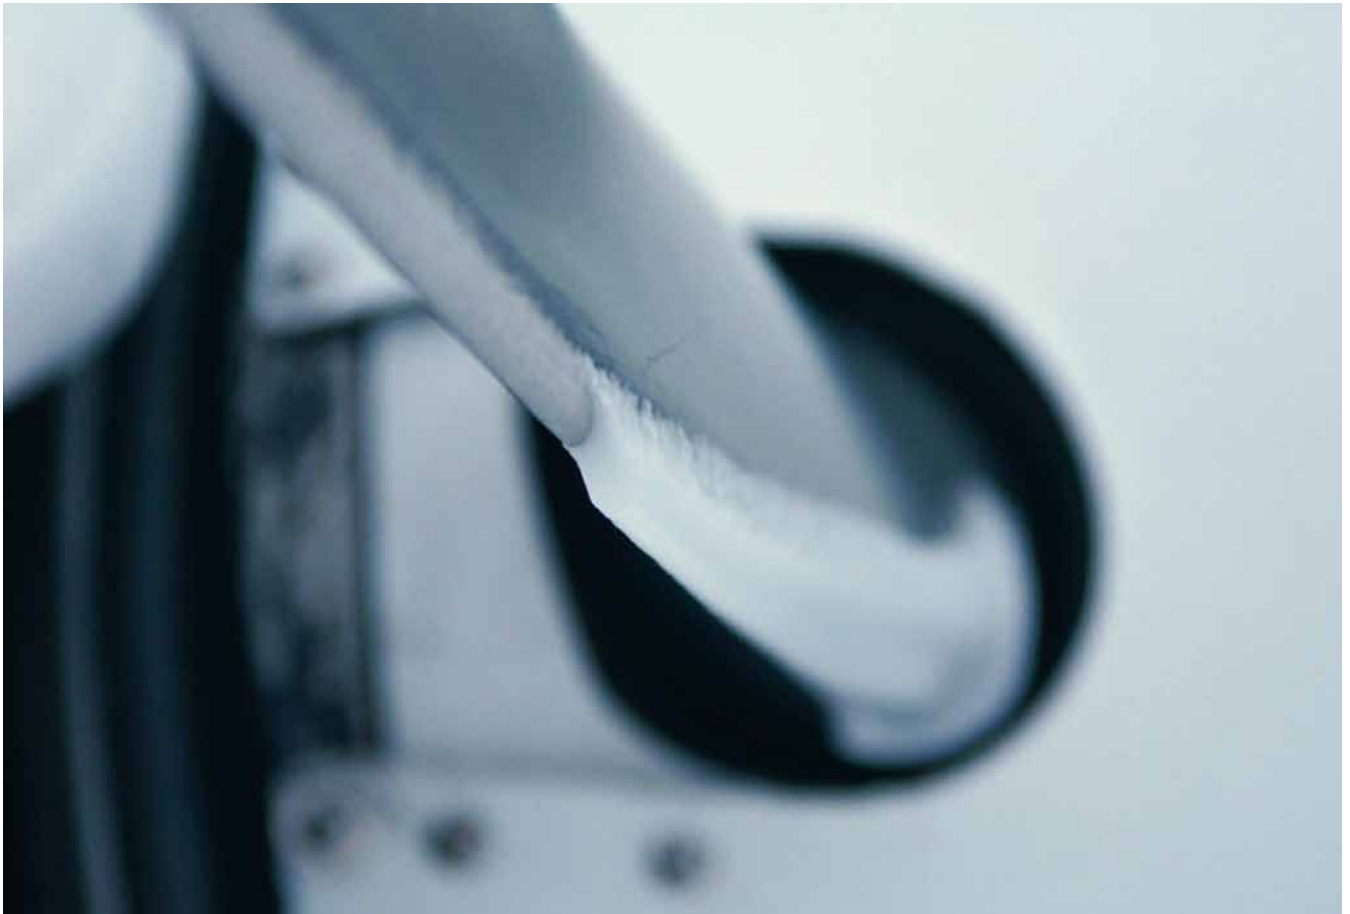
*Eisansatz am Propeller*

Besonders unangenehm und teilweise gefährlich können Vibrationen und Schwingungen durch asymmetrischen Eisansatz an Propellerblättern und Rotoren werden.

- Durch Drehzahländerungen oder Änderungen des Einstellwinkels bei Verstellpropellern kann es in einigen Fällen möglich sein, den entstehenden oder schon vorhandenen Eisansatz am Propeller gering zu halten oder zu beseitigen.
